Schulhaus Kreuzgut  
Trülle buck 28, 8200 Schaffhausen

## Analyse Städtebau 1/2500

## Analyse Gebäudestruktur /Baujahr 1/500 S.2

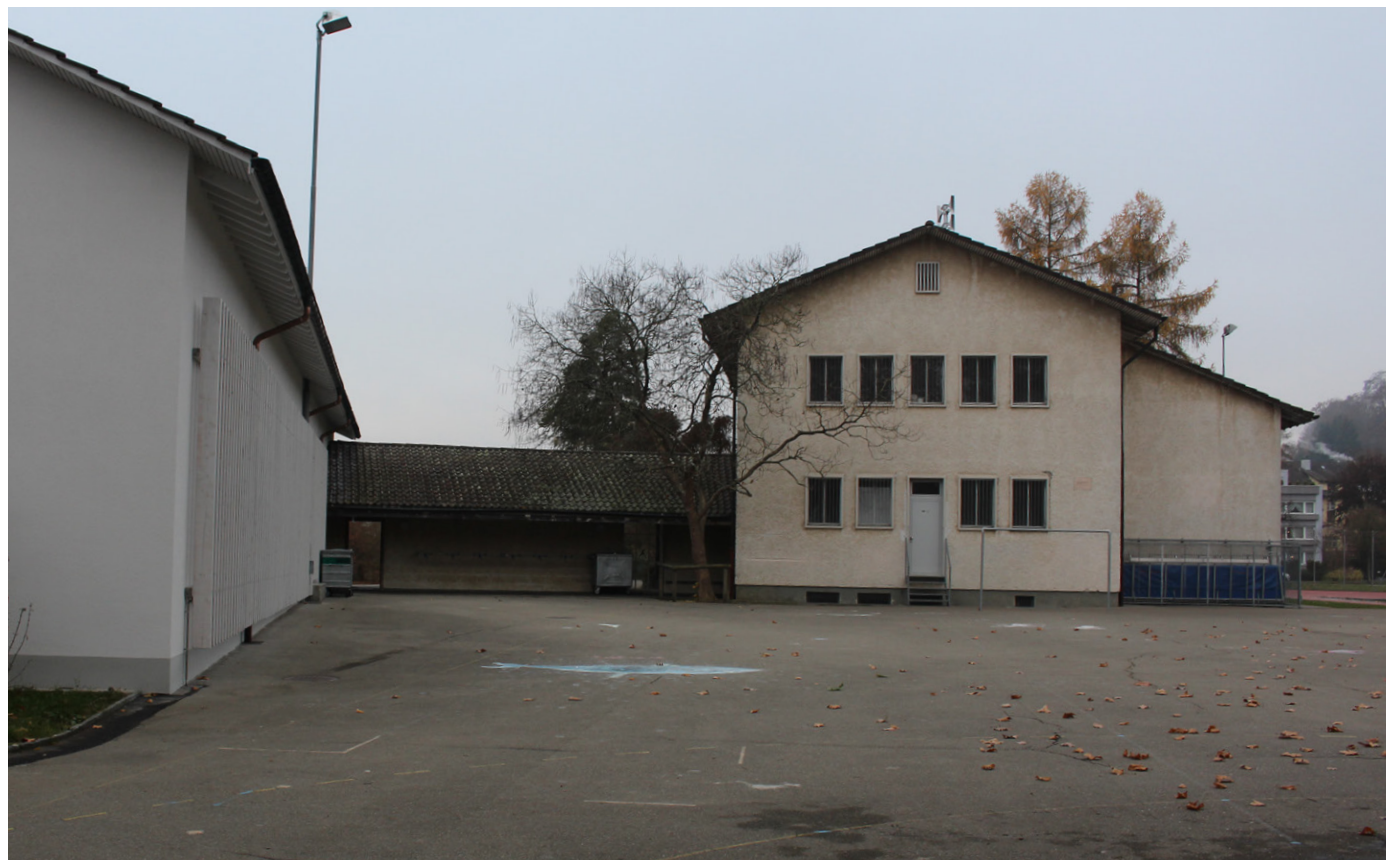
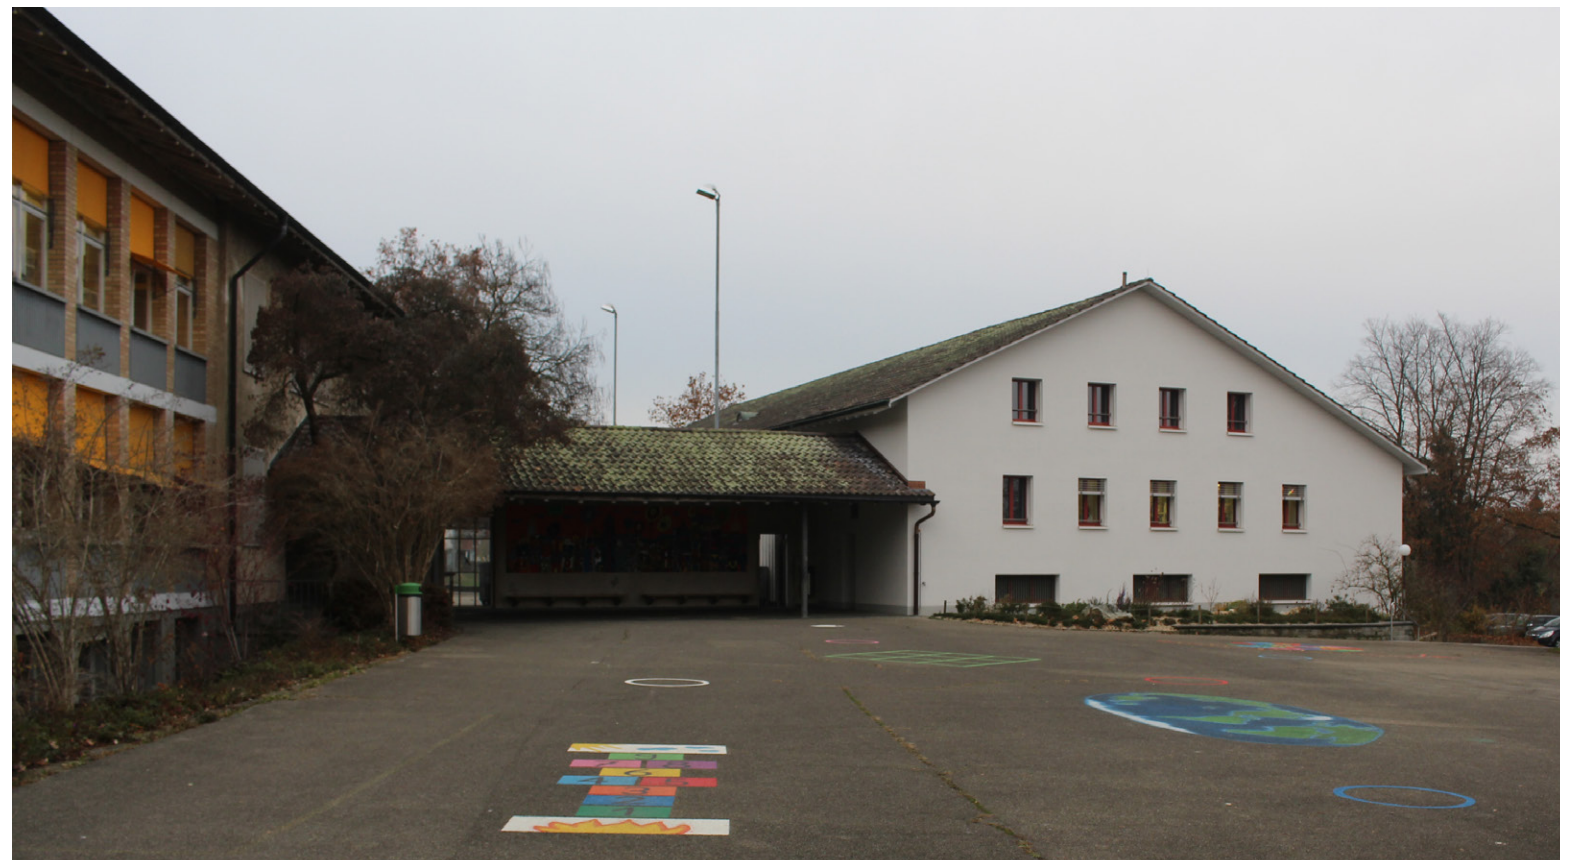
Städtebaulich bildet das Schulhaus Kreuzgut zusammen mit dem Schulhaus Hohberg eine Einheit. Die Gebäude bilden eine Klammer um die teilweise gemeinsam Genutzten Aussenräume.

Das Kreuzgutareal besteht wie das Hohbergerschulhaus aus zwei Gebäuden welche sich auch in der Komposition der Ausrichtung ähneln. Ein Bau ist jeweils leicht abgedreht.

Die ehemalige Erweiterung von 1984 hat das Schulgebäude verlängert und die erwähnte Klammer geschaffen. Nun wäre ein Weiterdenken auf dieser Ebene möglich indem man das alte Schulgebäude auch als 2-Spanner erweitert. Es bleibt aber eine Herausforderung eine solche Erweiterung bzw. Ergänzung Architektonisch zufriedenstellend zu meistern, sowie die notwendigen m2 zu erzielen.

Die Architekturstudie von Meyer Stegemann wählt eine andere Variante als Favorit. Es wird ein Neubau an die Oststeite des Schulhauses gesetzt. Der Neubau orientiert sich im Volumen und Struktur nicht am Bestand. Die Erschliessung wird Zentral gedacht, Schulräume finden sich ringsum in alle Himmelsrichtungen schauend. Leider wird dadurch das ehemalige Schulhaus-Turnhallensammler gestört. Die Turnhalle ein wenig allein und quer in der Gegend.

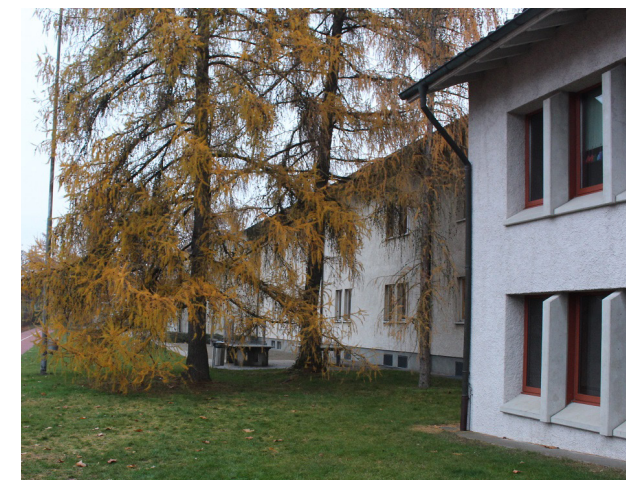
Prägende Lärchengruppe
